Rapportdatum 2013-02-07

Företag Bygg&
Inredningsspecialisten

Vatten skada Värde0

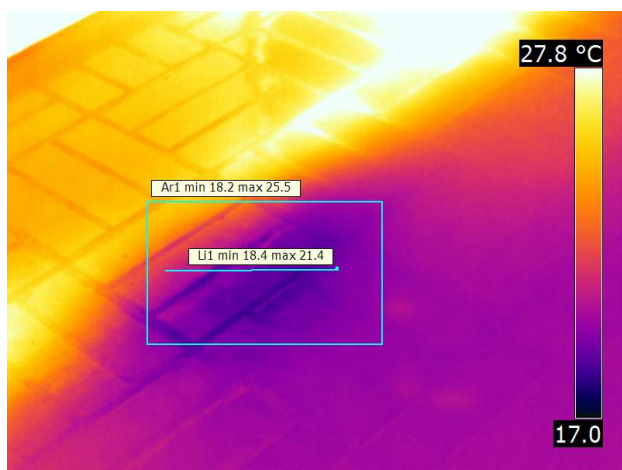
Mörk blå fläcken synlig vattenskada på kall vaten rör bild 1. Här syns vattenskadan på bilden med hjälp av värmekameran

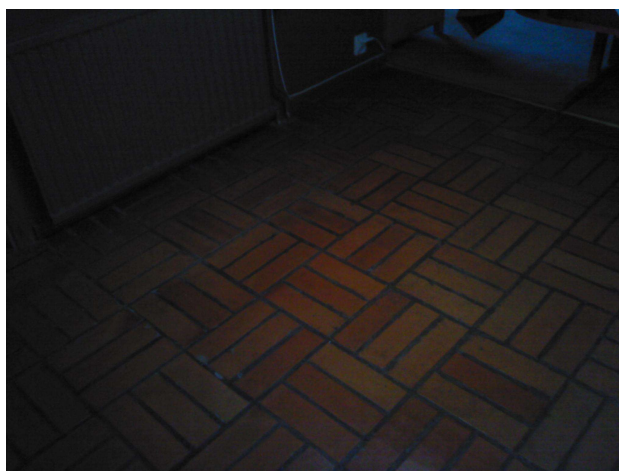
Golv andra vån se bild 1. Här går det inte att se något vatten läckage, de ser fullt normalt ut se värmekara bild
